Erweiterung Gustav-Heinemann-Schule, Rastatt

Artenschutzrechtliche Vorprüfung

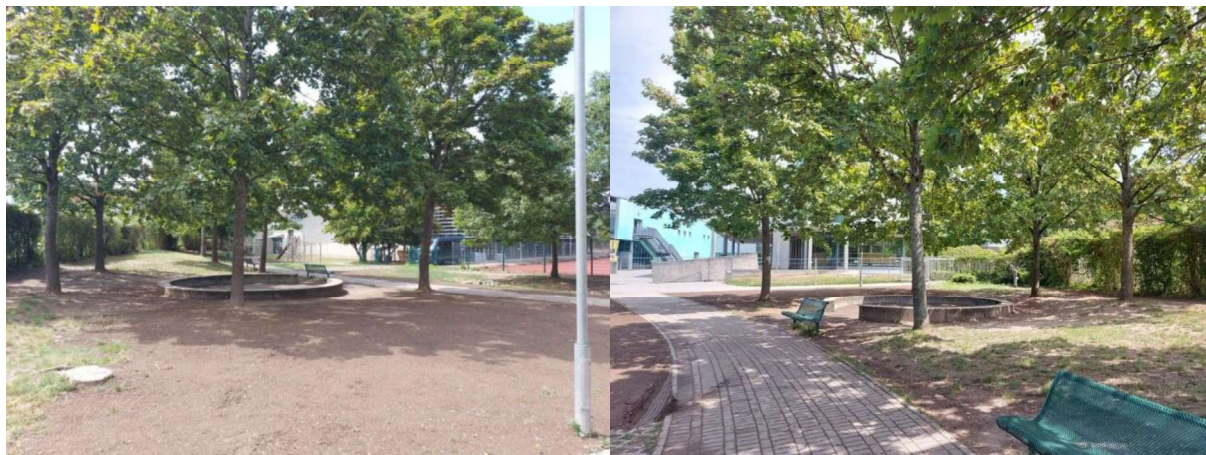
Abbildung 2 Standort des geplanten Neubaus

Der Untersuchungsbereich befindet sich auf dem Schulgelände der Gustav-Heinemann-Schule im Rheinauer Ring 158 in Rastatt, westlich des derzeitigen Schulgebäudes und südlich des dortigen Sportplatzes. Auf dem Gelände befinden sich mehrere junge Bäume, ein versiegelter Fußweg und eine Sitzecke. Es handelt sich um Bereiche, die durch die Schüler und Lehrkräfte regelmäßig frequentiert werden.

Im Zuge der Übersichtsbegehung konnten keine Hinweise auf ein Vorkommen von Tot- oder Altholzkäfern gefunden werden. Die Gehölze weisen keine Strukturen auf, die für xylobionte Käfer geeignete Habitate darstellen, da sie noch relativ jung und von keiner besonderen Ausprägung sind.

Im Zuge der Übersichtbegehung konnten keine geschützten Pflanzenarten oder Hinweise auf geschützte Pflanzenarten festgestellt werden. Die Grünfläche wird intensiv genutzt und ist von keiner besonderen Ausprägung.

Da ein Vorkommen von gehölzbrütenden Arten nicht ausgeschlossen werden kann, sind Gehölze nur zwischen dem 1. Oktober und 28. / 29. Februar zu roden.

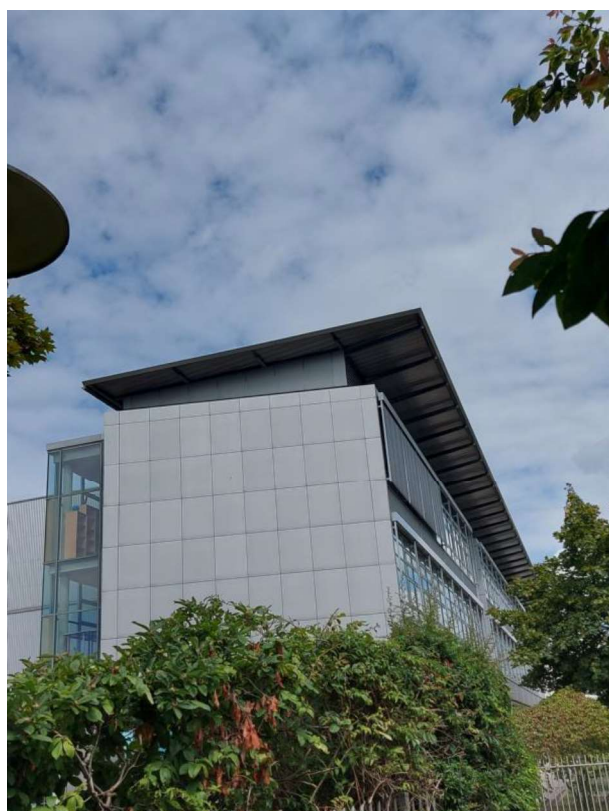
Abbildung 3 Westseite des Bestandsgebäudes

Das Vorkommen von häufigen Brutvogelarten der Gilden der Gehölz-, Hecken-, Frei- und Bodenbrüter ist aufgrund der Ausstattung nicht auszuschließen. Insbesondere die Gehölze im und um das Untersuchungsgebiet bilden potenzielle Habitats, allerdings handelt es sich bei den Gehölzen im Untersuchungsgebiet überwiegend um junge Gehölze mit einer geringen Dimensionierung. Höhlenbäume und Nester wurden nicht vorgefunden. Auf Grund der Lage innerhalb des Siedlungsbereichs bzw. dem genutzten Schulgelände und der daraus resultierenden Vorbelastung durch akustische und optische Reize wird lediglich mit einem Vorkommen von störungsunempfindlichen Arten im Untersuchungsgebiet gerechnet. Auch an der Westseite des Schulgebäudes, an der ein Übergang zum Neubau baulich angebracht werden soll, wurden keine Hinweise auf eine Nutzung durch Vögel vorgefunden, da die Seite keine geeignete potenzielle Brutnischen für Vögel aufweist (glatte Wände, hoher Glas- und Metallanteil).

Auf Grund der innerörtlichen Lage und der Strukturausstattung können essenzielle Jagdhabitate und wichtige Leitstrukturen generell ausgeschlossen werden. Die Bäume weisen keine möglichen Verstecke wie Baumhöhlen oder Rindenabplatzungen auf, die Grünfläche ist von keiner besonderen Ausprägung. An der relevanten Gebäudeseite wurden keine Hinweise auf eine Nutzung durch Fledermäuse wie Kot oder Verfärbungen durch Talk und Urin vorgefunden. Eine Eignung der relevanten Gebäudeseite des Bestandsbaus wird auf Grund fehlender Versteckmöglichkeiten ausgeschlossen.

Auf Grund eines erhöhte Vogelschlagrisikos sind geeignete Maßnahmen nach dem jetzigen Stand der Wissenschaft am Neubau und der Verbindung zwischen Bestandsgebäude und Neubau zu ergreifen. Hierzu zählen Markierungen der Scheiben durch geprüfte Muster oder Verätzungen, die als hochwirksam gelten. Hierzu wird folgende Literatur empfohlen:
